## اشكاليات الأداء الوظيفي وتنظيم الندرج الفضائي في رصيف الشارع السكني

• د . حسن عبد الرزاق حسن السنجري<sup>1</sup> - مدرس

## Problems of Functional Performance and Space Gradient Organization in the Sidewalk of the Residential Street

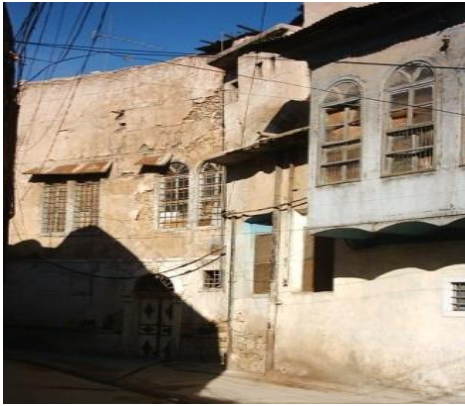
3- تقليل فتحات الواجهة في الطابق الارضي وحصرها بتلك التي هي اعلى من مستوى الناظر من الزقاق (الشكل رقم 2) .

شكل رقم (2) : معالجة الفتحات في المسكن التقليدي  
(المصدر : الباحث )

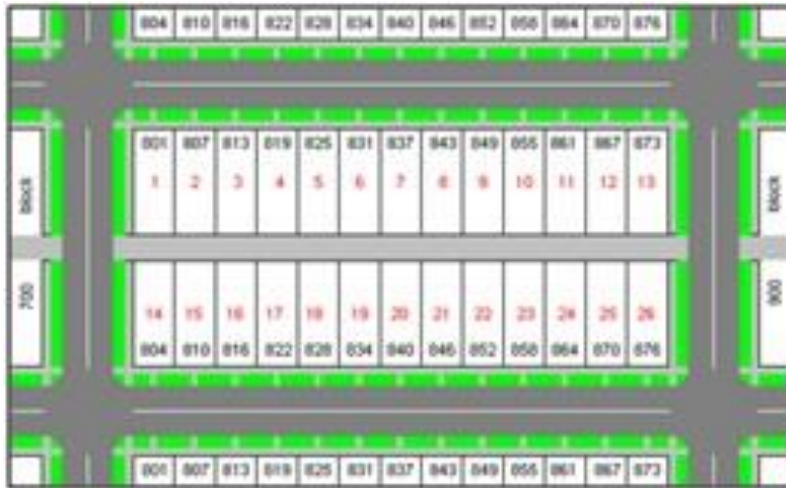
يبين (الشكل رقم 3) نموذجا لمربع سكني محاط بالشوارع ومقسم إلى وحدات سكنية ويقسم الى مجموعتين بممر يمتد على طوله من منتصفه . بينما يظهر رصيف المشاة حول القطع السكنية على الشوارع المحيطة . ويوضح النموذج جملة من تفصيلات حركة المشاة والتي تهدف تحقيق سلامة المشاة والتي تتم على مستويين :

شكل رقم (3) : أنموذج لمربع سكني نموذجي ( 5 - ص 1 ) .

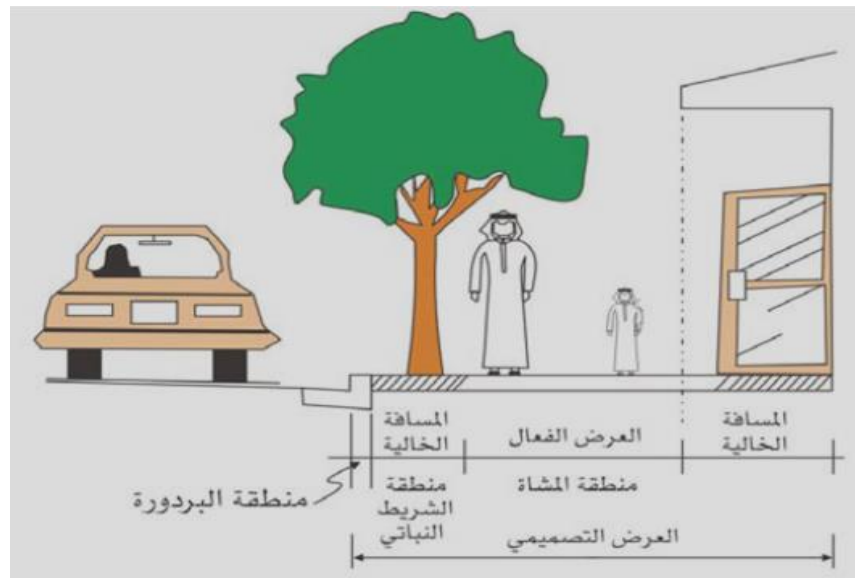
- توفير العرض اللازم الكفوء لممر المشاة ضمن رصيف الشارع والمتدرج في السعة بحسب حجم الحركة المخططة للرصيف ضمن منظومة الحي السكني وكما يبين ( الشكل رقم 5) (1- ص4) .
- ازالة التأثير السلبي للأشجار بابعادها عن مسار المشاة وحلاقتها باستمرار .
- إزالة عوائق حركة المشاة مثل الأكشاك ، أعمدة الإعلانات ، صناديق الكهرباء وأحواض الزهور .
- صيانة المسار .

شكل رقم (5) : توفير العرض اللازم الكفوء لممر المشاة ضمن رصيف الشارع (1 - ص 4) .

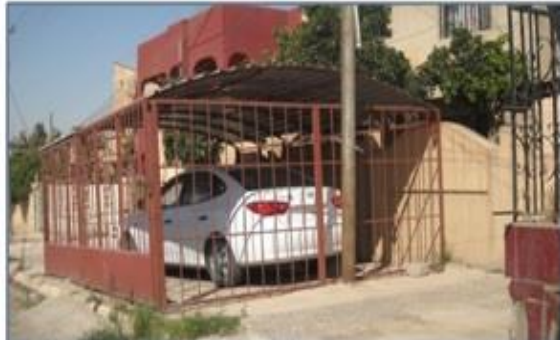
كموقف خارجي للسيارة (الشكل رقم 11) او موقعا للمولدة الكهربائية او فضاءا للخرن وشملت نسبة هذه التجاوزات 35% من العينة المتبقية (78 من 223 حالة) .

شكل رقم (11) : استغلال كامل الرصيف الواسع من قبل الساكن  
كموقف للسيارة (المصدر : الباحث) .

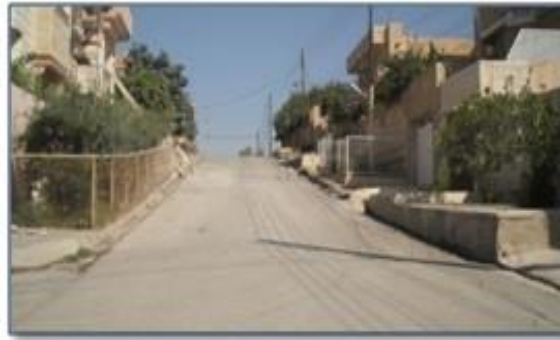
شكل رقم (10) : اقتطاع الساكنين لرصيفي الشارع  
واستغلالهما كحدائق (المصدر : الباحث) .

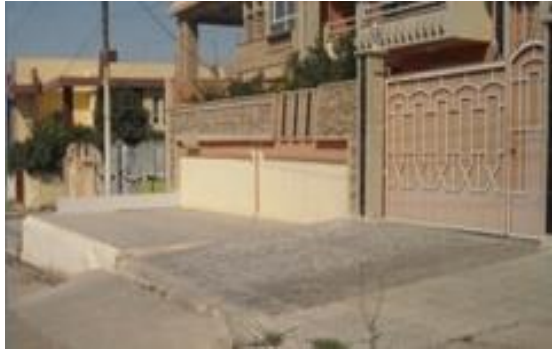
ثانيا - التعارض الذي يخلقه قيام الساكن بربط مستوى تبليط الرصيف بعلاقة مع مستوى المسكن والذي عادة مايكون بمستوى اعلى من مستوى الرصيف . مما يتسبب في خلق فارق بين مستوى رصيف المسكن ورصيف الدور المجاورة وبما يعيق استمرارية مسار الحركة على الرصيف . (الشكل رقم 13) اضافة الى دوره في زيادة ارتفاع منسوب الرصيف عن مستوى الشارع امامه . ويعزز هذه الحالة زيادة ميل الشارع الذي يزيد هامش الفرق بين الرصيف امام المسكن ومجاوراته خاصة من الجهة الاقل ارتفاعا من الشارع . (الشكل رقم 10) .

اشارت العينة الى ظهور مثل هذه الحالة في 15.9% (36 من 227 حالة) من مساكن الشوارع المستوية وارتفعت الى 31% (51 من 165 حالة) من مساكن الشوارع ذات الطوبوغرافية غير المستوية .

شكل رقم (13) : ربط مستوى الرصيف بمستوى المسكن . لاحظ ارتفاع مستوى انهاء الرصيف والتغير الكبير بمستوى الرصيف عند نهاية المسكن (المصدر : الباحث) .

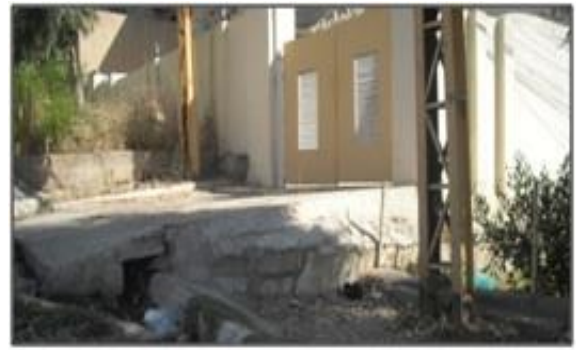
اولا - التعارض الذي يخلقه تقاطع مسار دخول السيارة الى المسكن مع مستوى حركة السابلة . فارتفاع مستوى موقف السيارة في المسكن يفرض مسارا مائلا بزاوية كبيرة تتسبب بقطع الطريق امام المشاة وتضطرهم الى النزول الى بحر الشارع . وتزداد مساوئ هذه الظاهرة وضوحا مع عاملين مهمين هما :

شكل رقم (12) : اعتراض مسار الرصيف بمنحني ادخال السيارة الى المسكن (المصدر : الباحث) .

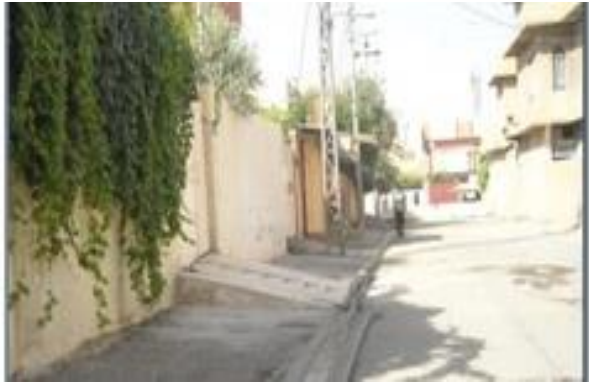
ثانيا - حيود مجرى تصريف الماء في الشارع عن منتصفه (وكما ظهر في عينة المسح) صاحبه تغير في تعامل الساكن معه في المساكن المواجهة للحيز الاصغر من الشارع . ان شجع هذا الفصل الساكن على إعادة فرض اجراءاته باتجاه الاستغلال الخاص لهذا الجزء كاستغلاله بالكامل كمجال لمنحدر السيارة او استغلاله لاياف السيارة خارج المسكن او غيرها من الفعاليات (الشكل رقم 15) .

شكل رقم (15) : وجود مجرى الماء كمحدد يحفز اجراءات الحيزية لدى الساكن (المصدر : الباحث) .

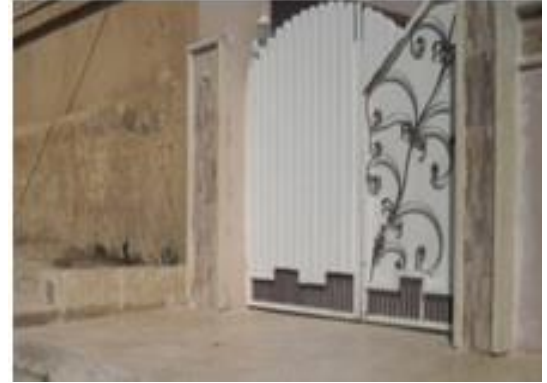
2.2.1.9 - اعتراض مسار الحركة على الرصيف جزئيا او كليا بحواجز بنائية واطئة الارتفاع (جدران بنائية بسيطة او عناصر تجميلية كسنادين او مساطب) تمتد بجانب الباب الرئيسي للمسكن او على جوانب حدود المسكن . (الشكل رقم 14) . واشارت العينة الى ظهور هذه النماذج في 7.7% (30 من 392 حالة) . وفي حين يقلل الامتداد الجزئي لهذه الحواجز من كفاءة عرض المسار فان امتدادها على طول الرصيف

شكل رقم (14) : نموذج للحواجز البنائية المعترضة لمسار المشاة على الرصيف (المصدر : الباحث) .
