أثر التجاوزات على الأرصفة في قابلية التمشي في المناطق السكنية بمدينة السليمانية

The Effect of the Abuses of Sidewalks on Walkability in the Residential Areas of Sulaimaniyah City

الشكل 4 : أربعة نماذج لأنواع التجاوزات على الأرصفة في منطقة الدراسة. (المصدر : الباحثون)

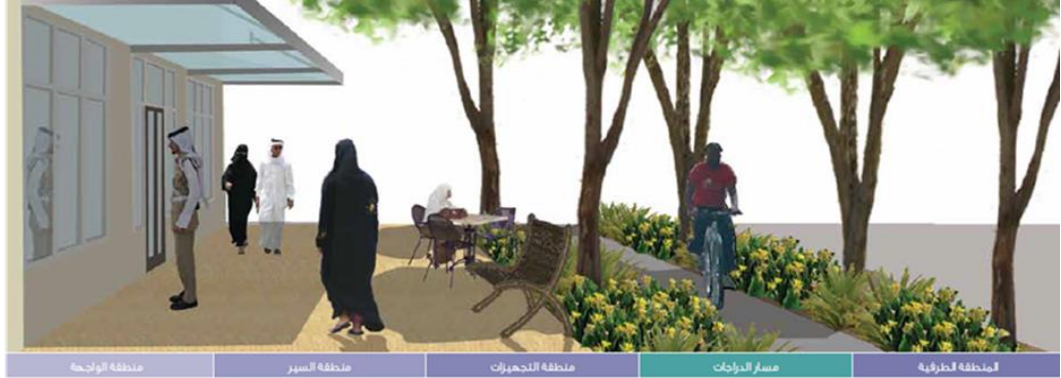
الشكل 1 : مكونات الرصيف في المناطق السكنية (المصدر : مجلس أبوظبي، 2009، ص33)

كما يشتمل الرصيف على عدد من العناصر الاخرى منها : اماكن عبور الطرق ومواقف السيارات ومواقف انتظار حافلات النقل العام وسيارات الاجرة ومتطلبات حركة ذوي الاحتياجات الخاصة واشارات المرور . لاحظ الشكل (1) .

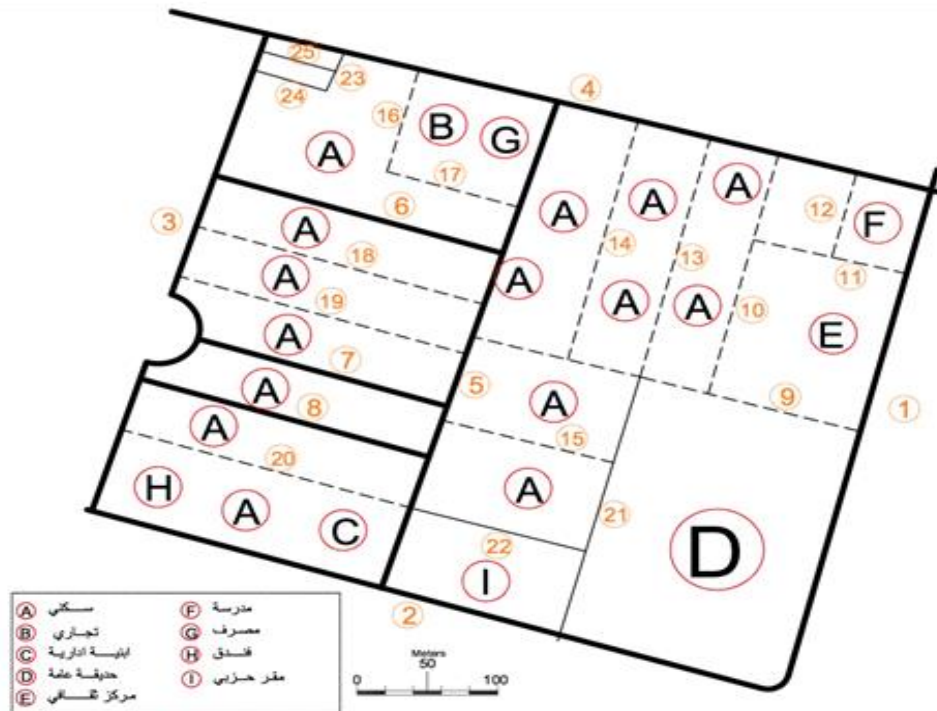
الشكل 6 : نسق استخدام الارض في منطقة الدراسة (اعداد الباحثين)

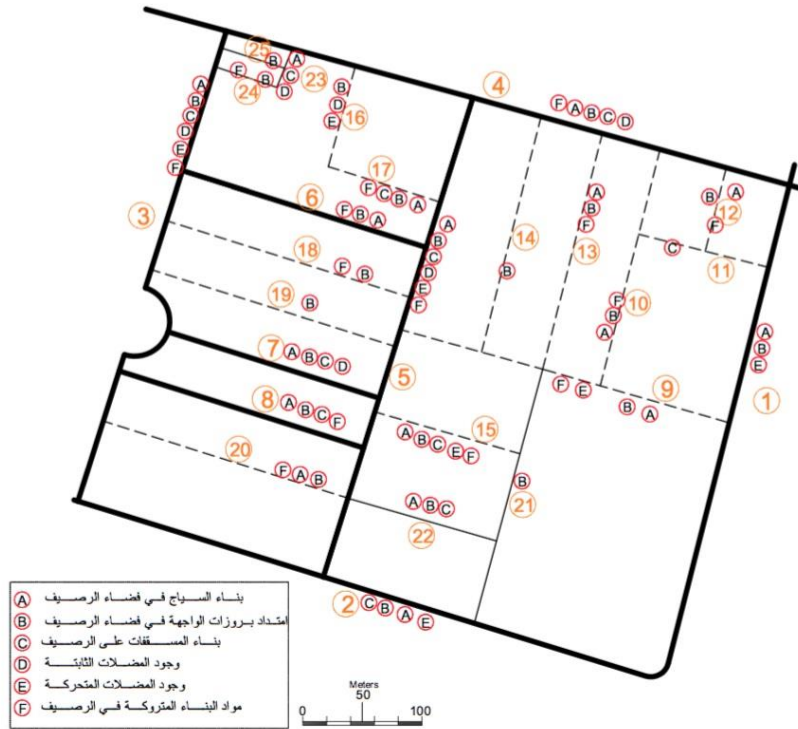
- 1- ان التجاوز بسبب واجهات المباني على ارضفة منطقة الدراسة في المعدل موجود في 52% من مجموع عدد الارصفة في منطقة الدراسة. وان اكثر انواع هذا الصنف من التجاوزات هو امتداد بروزات الواجهة في فضاء الرصيف اذ شخص في 92% من ارضفة المنطقة، ويمكن ملاحظة نسبة الارصفة المتجاوز عليها من باقي اصناف التجاوز من واجهات المباني. الجدول (2).

الشكل 8: يوضح تجاوزات عناصر الواجهة على الرصيف (اعداد الباحثين)

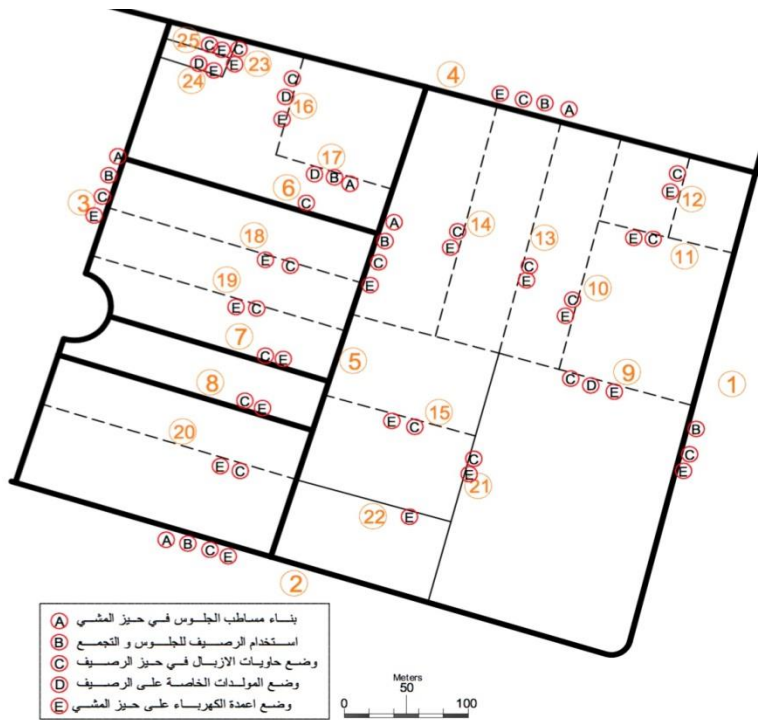
الشكل 10 : يوضح تجاوزات عناصر تايث الشارع على الرصيف (اعداد الباحثين)

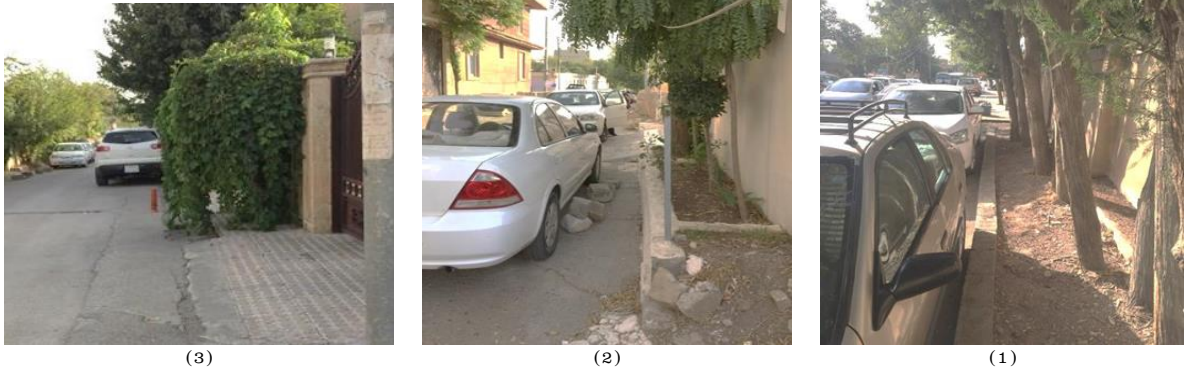
- 2- يظهر ان عامل تشجير الرصيف وزراعته قد سبب تجاوزاً على ممر المشاة في الارصفة بنسبة بلغ معدلها 55%، وكانت اكثر التجاوزات بسبب زرع الاشجار في حيز المشي وبلغت نسبة الارصفة المتجاوز عليها بهذه الاشجار 88% من جميع ارضفة المنطقة الشكل (11).

الشكل 11 : ثلاثة اشكال توضح التجاوزات المرتبطة بتشجير الرصيف ، الشكلان (1، 2) : ازالة تبليط الرصيف لغرض التشجير! الشكل (3) اضافة الرصيف الى حديقة البيت المجاور. (المصدر: الباحثون).

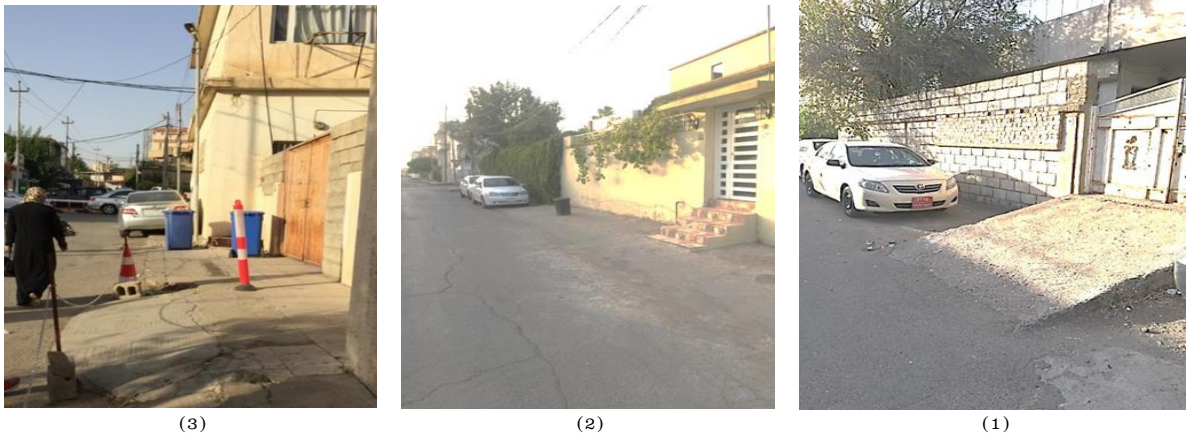
- 3- يظهر ان 74% من ارضفة المنطقة تم التجاوز عليها (في المعدل) بسبب مداخل المباني وملحقاتها كالادراج والمساطب وغيرها. ويظهر ان نسبة 100% من ارضفة المنطقة متجاوز عليها بسبب اختلاف منسوب بناء الدور والمباني عن منسوب الرصيف الشكل (12).

الشكل 12 : ثلاثة اشكال توضح انواع التجاوزات المرتبطة بمداخل الدور. ويظهر في الشكلان (1، 2) ان الرصيف الفي تماما! الشكل (3) : اشغال الرصيف باعمدة المداخل وحاويات الازبال المنازل. (المصدر: الباحثون)

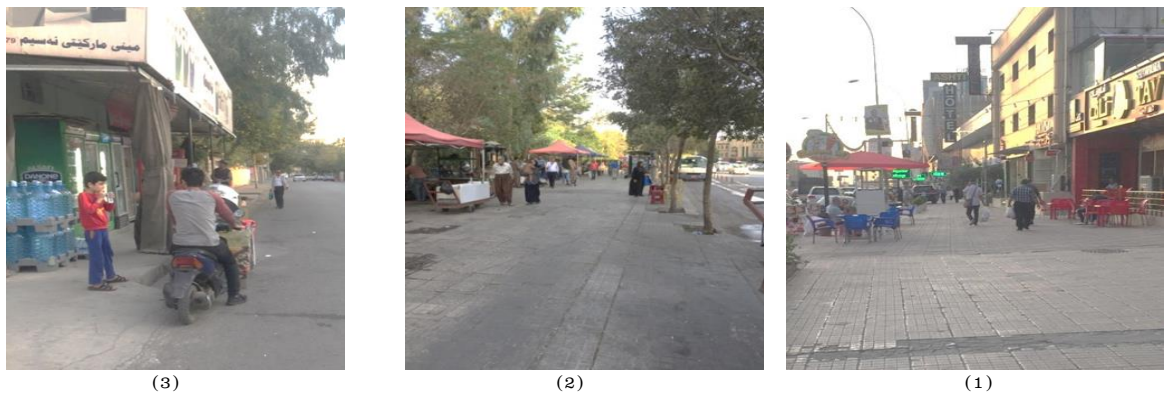
- 4- تجاوزت المحلات التجارية وملحقاتها على نسبة 36% من مجموع الارصفة في المنطقة، وبلغت اعلى نسبة من هذا النوع من التجاوزات 40% وكانت بسبب استخدام الرصيف لوضع وعرض البضائع، مما يسبب عرقلة كبيرة لحركة السابلة في تلك الارصفة. الشكل (13).

الشكل 13 : ثلاثة اشكال توضح بعض انواع التجاوزات من المحلات التجارية على الارصفة ، الشكل (1) : وضع اثاث المطعم في وسط الرصيف! الشكل (2) : يظهر ان الاكشاك وضعت بكاملها في عرض الرصيف! الشكل (3) : وضع امتعة المحلات في وسط الرصيف. (المصدر: الباحثون)

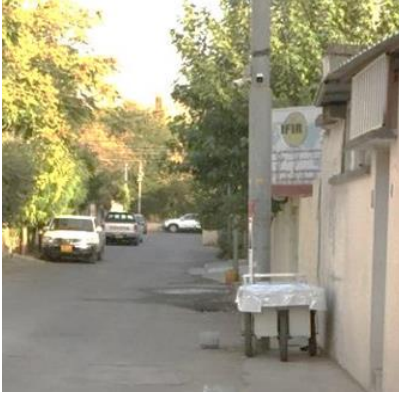
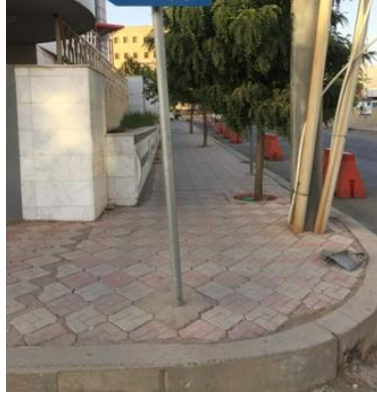
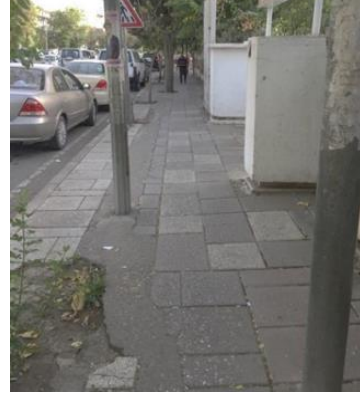
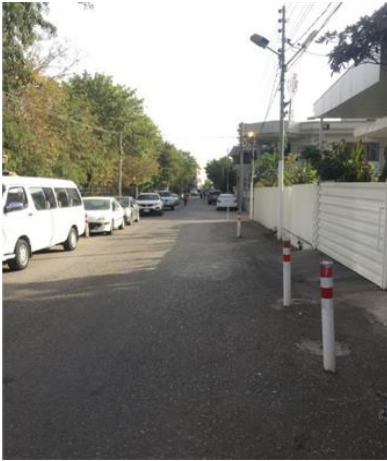
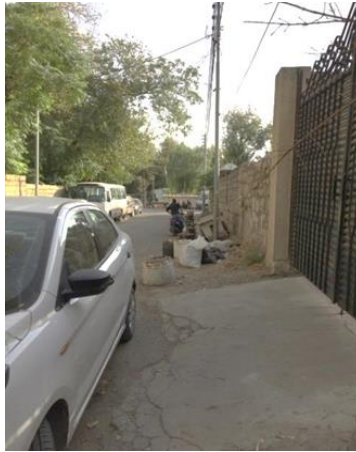
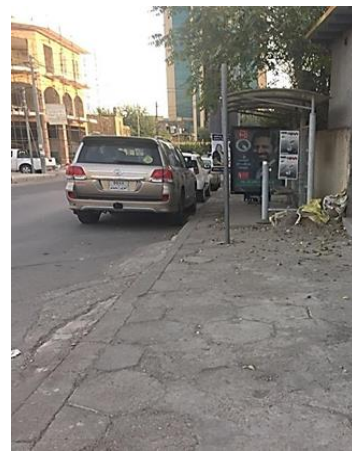
- 5- بلغت نسبة عدد الارصفة المتجاوز عليها بسبب تآثيث الارصفة في المعدل 55% من جميع ارضفة المنطقة. وكان لوضع اعمدة الكهرباء النصب الاكبر من هذه التجاوزات اذ بلغت نسبة عدد الارصفة المتجاوز عليها بسبب تلك الاعمدة 92% والذي تسبب بقطع الحركة في الارصفة وعدم استمراريتها الشكل (14).

الشكل 14 : ستة اشكال توضح التجاوزات المرتبطة بتأثير الارصفة . الاشكال (1، 2) اشغال الرصيف بصناديق الخدمة وبقي الاشكال توضح التجاوز باعمدة الكهرباء واشارات المرور والاعلانات . (المصدر: الباحثون).

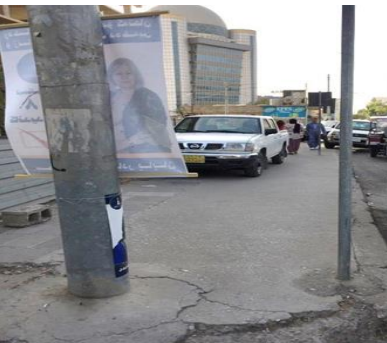
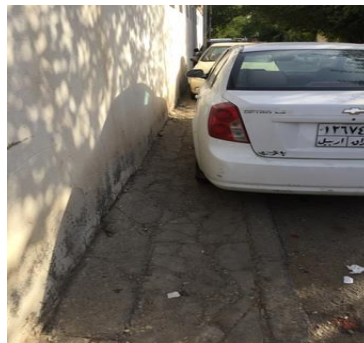
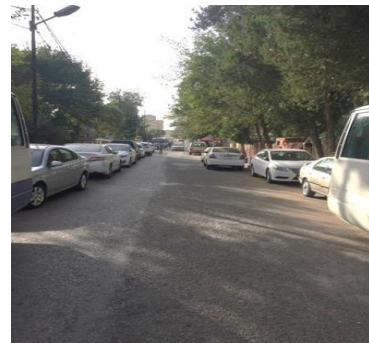
- 6- اما وسائل النقل فقد تسببت بالتجاوز على معدل نسبة 53% من جميع ارضفة المنطقة، فيما كان ايقاف السيارات على الرصيف سبباً في التجاوز على 88% من مجموع ارضفة منطقة الدراسة الشكل (15).

الشكل 15 : ثلاثة اشكال توضح تجاوزات وسائل النقل على الارصفة . الشكلان (1، 2) تبليط الشارع يمتد للارصفة مما يسهل ايقاف السيارات فيها! الشكل (3) يظهر ايقاف السيارة في وسط الرصيف . (المصدر: الباحثون)
